PASPORT OBJEKTŮ VE VLASTNICTVÍ SPOLEČNOSTI

ČESKÁ SPOŘITELNA a.s.

Jihlavská 46, Okříšky

Zpracovatel: INVIN s.r.o., Sochorova 23, 616 00 Brno
Objednatel: Česká spořitelna a.s., Olbrachtova 1929/62, 140 00 Praha 4
Datum prohlídky: 16.3.2016

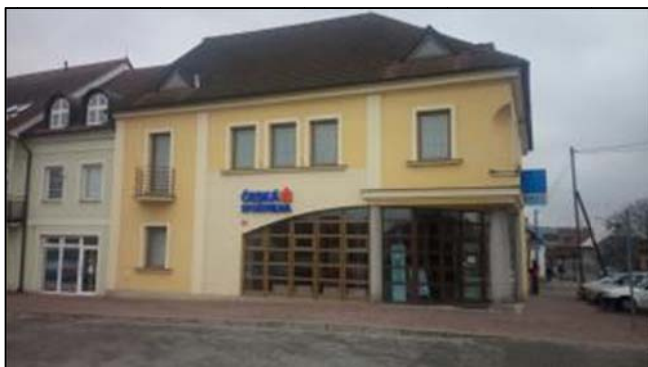
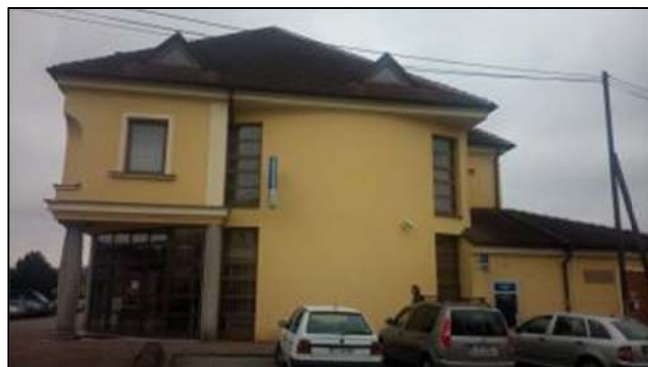
Fasády jsou přibližně ze dvou třetin zhotoveny z omítky, nejsou opatřeny zateplovacím systémem. **Vyskytují se na nich pouze vlasové trhliny. Dále je patrné drobné opadávání omítky. Svislé svody dešťové vody jsou pravděpodobně chybně napojeny na kanalizaci (pokud jsou) a dochází tak ke**

vzlínání vlhkosti na fasádě v blízkosti svodů. Není známo, zda nejsou odtoky zaneseny nečistotami. Dále pravděpodobně dochází k vlhnutí fasády (zejména a v blízkosti bankomatu) vlivem odstříkující dešťové vody. Mezi vlastním objektem ČS a objektem trafostanice je v dilatační spáře patrná trhлина ve fasádní omítce. Fasády jsou ve stavu odpovídající jejímu stáří.

Poškozená fasádní omítka - vlhkost

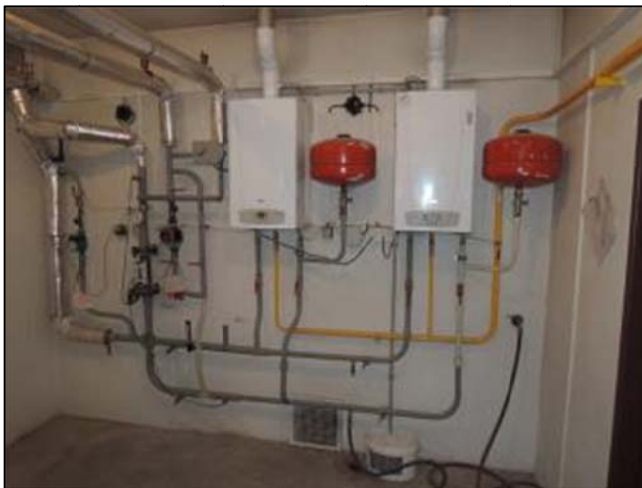
Kotelna

Objekt je vytápěn pomocí dvou samostatných plynových kotlů v kotelně situované v podkroví. Radiátory jsou deskové, potrubí je ocelové. Vytápění je v pořádku a funkční. Termostat, který reguluje teplotu při vytápění v celém 1.NP je nevhodně umístěn v kanceláři VOT. **Rozvody UT z kotelny jsou vedeny nad podlahou nevyužité půdy. Pro budoucí využití půdy bude nutné je přeložit.**

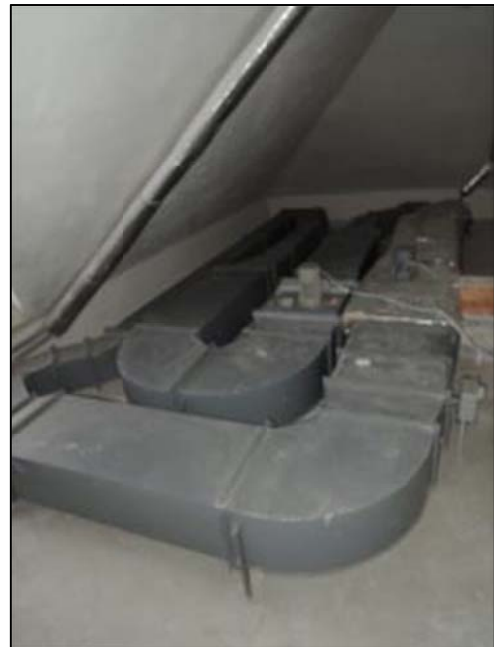
Strojovna VZT se nachází v podkroví objektu. VZT je funkční, slouží pro bankovní halu v 1.NP, zasedací místnost a rohovou kancelář ve 2.NP. VZT se nevyužívá. Sociální zázemí má vlastní odtahové ventilátory. **VZT osazena přímo na stropní konstrukci bez zajištění proti přenosu hluku a vibrací.**
