Bezpečnostní inspekce silnice II/405 v Okříškách

Zpracovatel: Traffic Advisory, s.r.o.

Datum zpracování: září 2019

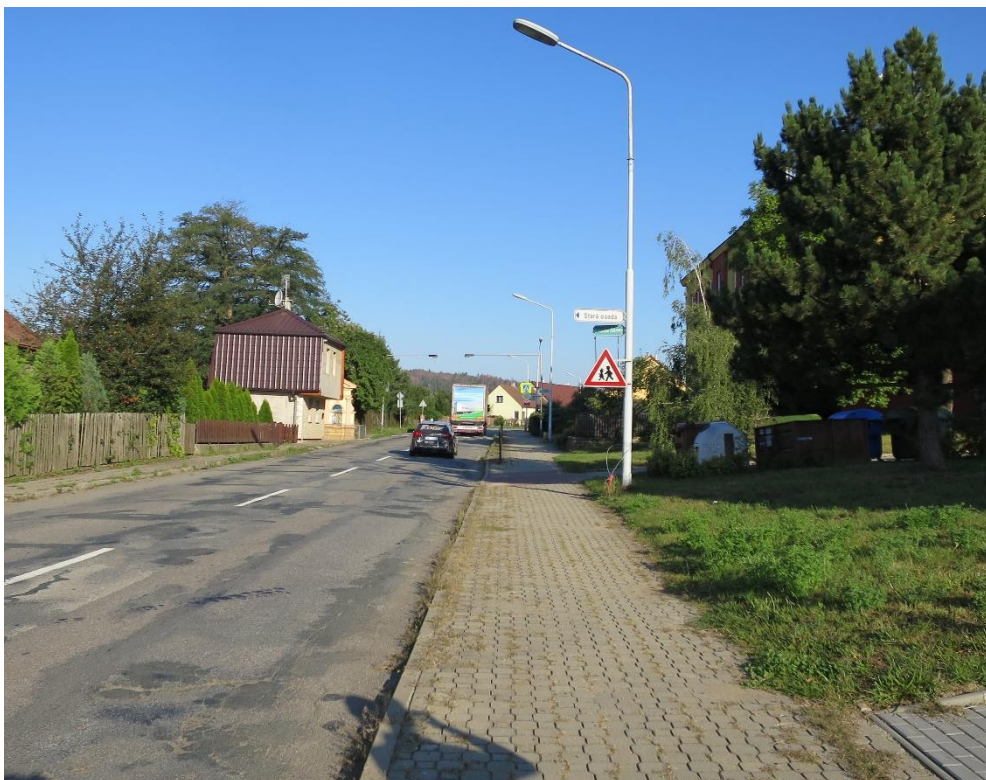
Obrázek 4: Pohled na ulici Masarykova

V uspořádání průtahu dominují zpevněné plochy (vozovka + chodník), nezpevněné plochy tvoří absolutní minimum. Ani v úsecích s chodníky nejsou zelené pásy mezi chodníkem a vozovkou (jinak obvyklý standard), celá šířka pozemní komunikace je zpevněná.

Průtah celkově monotónní, chybí i dělicí prvky, které by vytvořily atmosféru dílčích úseků, navozovaly kontrast, zlepšovaly pozornost řidičů a případně sloužily i pro usnadnění přecházení. Tento problém lze indikovat prakticky v celé délce průtahu; výrazněji ovšem vystupuje hlavně v úsecích blízkých centru města (souvislá obytná zástavba, velká četnost sjezdů k nemovitostem a další lokální funkce znamenající intenzivní vztahy). Týká se to ulic Masarykova, Jihlavská, ale i ulice Nádražní (viz obrázek 4). Motivace řidičů a nabízený prostor k rychlé jízdě jsou zřejmé, přitom je zde pěší a cyklistická doprava. Rovněž je nedostatek míst nabízejících bezpečné přecházení; úprava tohoto úseku by měla být jednou z priorit.

Ideálem by byla komplexní humanizace průtahu ve smyslu TP 145 „Zásady pro navrhování úprav průtahů silnic obcemi“ a dalších (i zahraničních) poznatků, byť jde o záležitost nákladnou ale v souvislosti s plánovanou rekonstrukcí docela rychle proveditelnou. Je třeba uvažovat s dnes běžnými dělicími prvky, prvky pro cyklistickou dopravu, ochranné ostrůvky (podstatné usnadnění přecházení), zelené pásy oddělující vozovku od

části pro pěší, atd. Utváření pozemních komunikací (včetně průtahů) k tomuto pojetí směřuje coby běžnému standardu. Je to i ve prospěch kvality prostředí a bydlení (průtah II/405 nesmí mít jen tranzitní funkci, která navíc bude potlačena po realizaci plánovaného obchvatu).

Kromě výše zmíněného doporučení realizace zklidňujících a cyklistických prvků je v krátkodobém horizontu vhodné uvažovat o regulaci rychlosti v úseku průtahu přilehlém centru města (hlavně kvůli škole, cyklistické dopravě a příčným vztahům mezi nemovitostmi). Konkrétně by šlo o omezení nejvyšší dovolené rychlosti na 40 km/h (dopravní značka č. B 20a), přibližně od úrovně vyústění ulice u Stadionu (při pohledu od Třebíče).

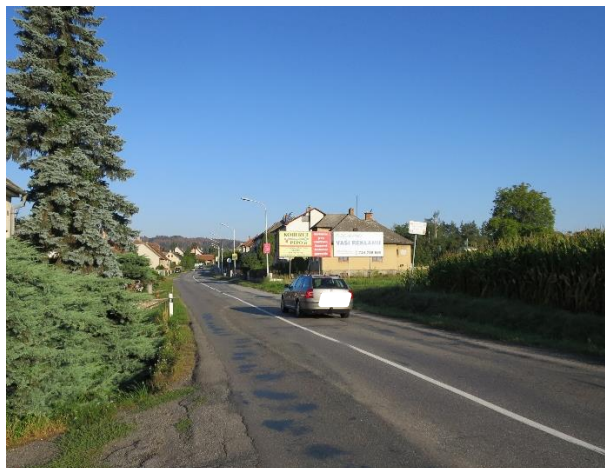
Přitom na řadě míst průtahu je již současná šířka zpevnění tak velká (i více jak 8 metrů), že by bylo možno zmíněné prvky realizovat poměrně jednoduše, srovnejte následující dvojice obrázků 5 až 10 (vlevo skutečný stav, vpravo idea řešení).

Obrázek 5: Průtah II/405 vjezd do ulice Masarykova

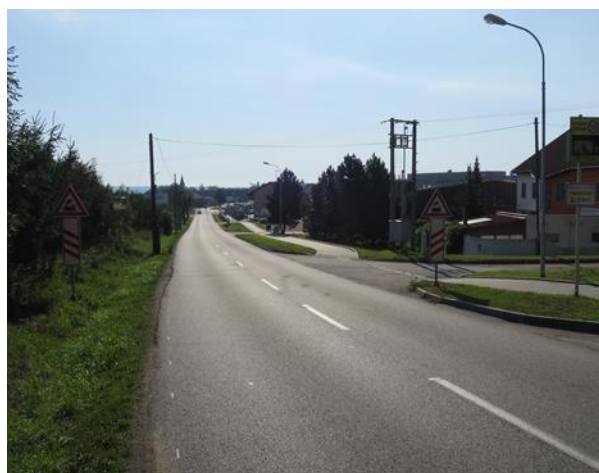
Obrázek 7: Průtah II/405 ulice Cihelna

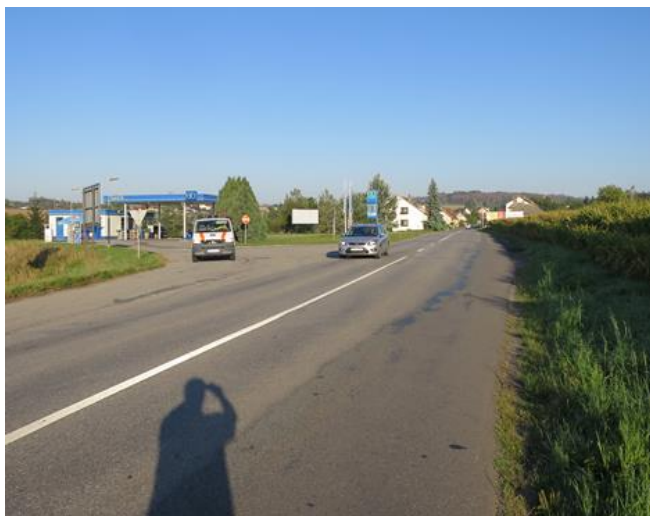
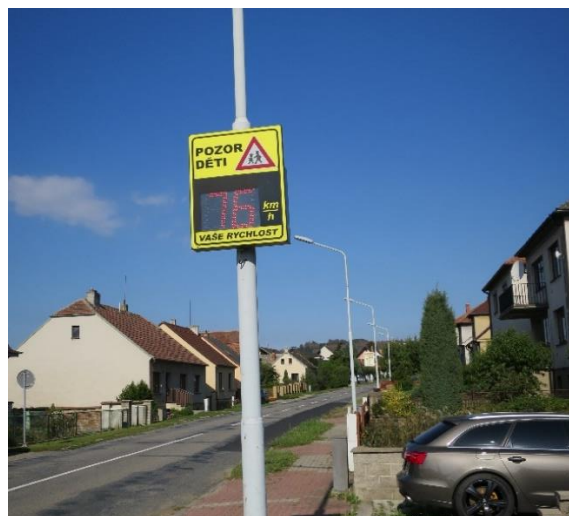
Obrázek 11 a12: Vjezd do obce na ulici Masarykova

Uspořádání komunikace v prostoru vjezdu do obce od Třebíče umožňuje vysoké jízdní rychlosti. Dobře rekognoskace nebylo výjimečné, kdy vozidla projížděla obcí navíc v blízkosti školy rychlostí přes 70 Km/h (viz obrázek 11 a 12). Na vjezdu do obce je ještě situace komplikovaná vjezdem/výjezdem od čerpací stanice PHM a neexistence chodníků po obou stranách vozovky.

Stavební uspořádání tohoto místa nutno zcela přehléšit a minimalizovat výše popsaná rizika. Námětem může být zřízení osvětleného vjezdového ostrůvku a integrace vjezdu/výjezdu do ČSPHM - viz příklady na následujících obrázcích 13 a 14. V následujícím úseku je nutno navrhnout šířku jízdních pruhů 3,25 m nebo i méně.

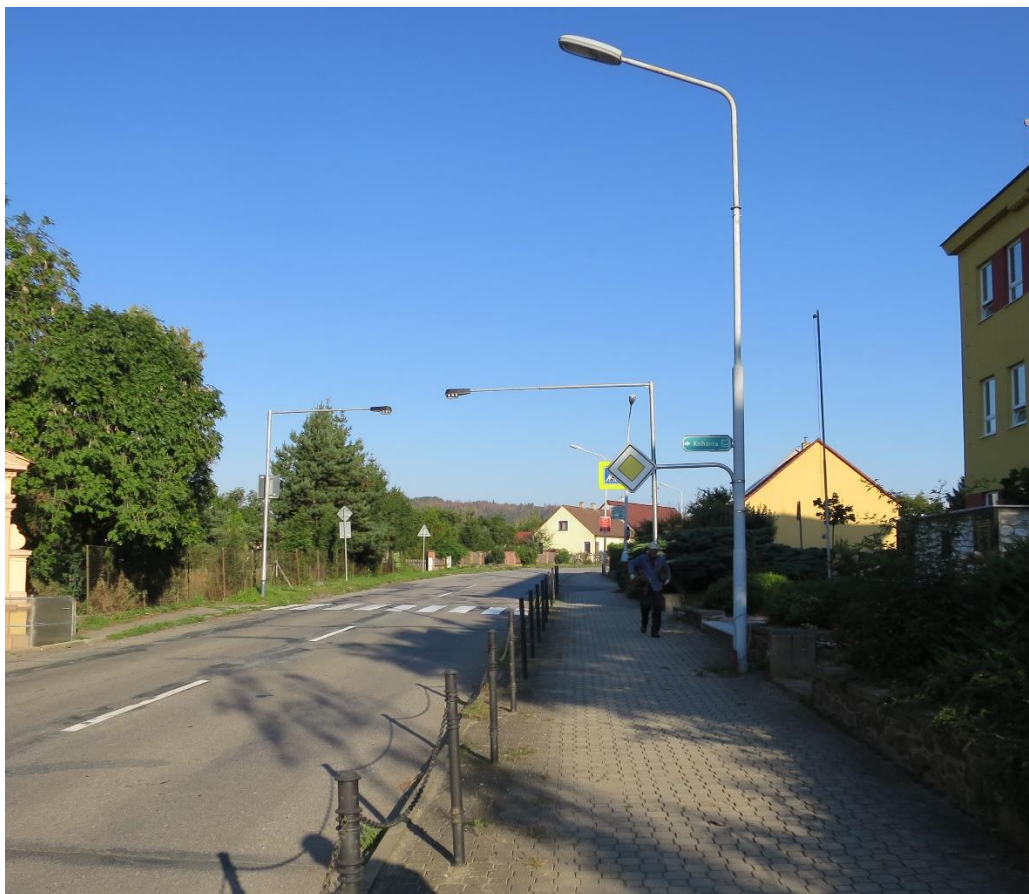
Obrázek 15: Pohled na přechod před školou na ulici Masarykova

Nevyhovující je i stávající délka přechodu pro chodce u školy (naměřeno přes 8 metrů). Chodci se zjevně bojí své právo na přecházení vozovky vůči řidičům využít. Jeho zvýraznění pomocí retroreflexního žlutozeleného podkladu je neúčinným pokusem jeho rizika zmírnit. Značka přechod pro chodce je ještě částečně zakryta dopravní značkou upravující přednost v jízdě (viz obrázek 15).

Stavební uspořádání tohoto místa nutno zcela přehodnotit v souladu s kapitolou 2.1 a minimalizovat výše popsaná rizika. Nabízí se zúžit jízdní pruhy na šířky 3,25 m nebo i méně a vložit ochranný ostrůvek, případně zřídit vysazené chodníkové plochy. Námětem může být i příklad na následujícím obrázku č. 16.

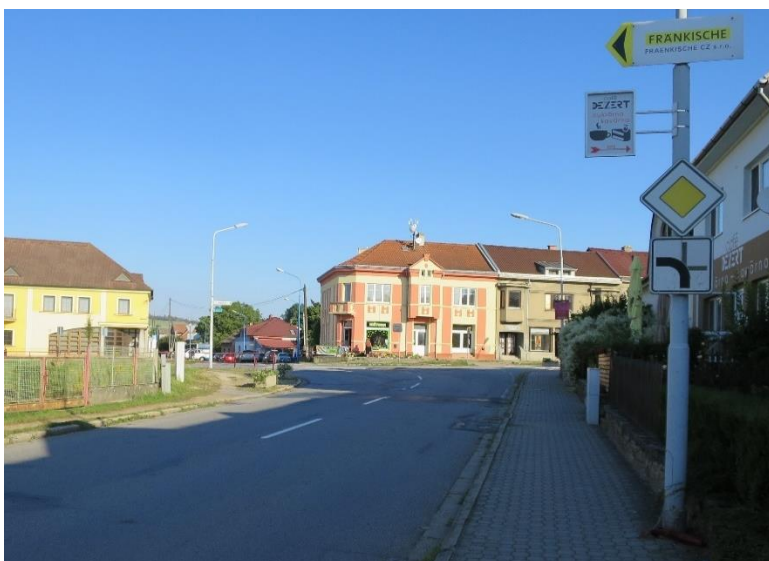
Obrázek 17: Křižovatka Masarykova – Jihlavská

Stávající křižovatka Masarykova – Jihlavská je pětiramennou křižovatkou (páté rameno je vjezd k objektu restaurace) s tzv. zalomenou předností v jízdě. Vzniká zde nejen riziko nedání přednosti v jízdě, ale i riziko střetu s chodci. Povinnost dát přednost v jízdě např. při vjezdu z ulice Nádražní je velmi problematická, protože rozhled vpravo na ulici B. Němcové je minimální. Situaci ještě komplikují dlouhé přechody pro chodce (11,9 m přes ulici Nádražní, 8,7 m přes ulici B. Němcové – viz obrázek 17). Navíc na nosné konstrukci dopravní značky „Hlavní pozemní komunikace“ jsou nedovoleně umístěny reklamní zařízení. Celá křižovatka tvoří centrum městyse a zasluhovala by u lepší urbanistické ztvárnění.

Doporučujeme minimalizovat popsaná rizika přestavbou složité průsečné křižovatky na malou křižovatku okružní. Tento druh křižovatky při vhodném zpracování bude plnit nejen funkci bezpečnějšího dopravního křížení, ale může i urbanisticky vytvořit centrální náměstí městyse.

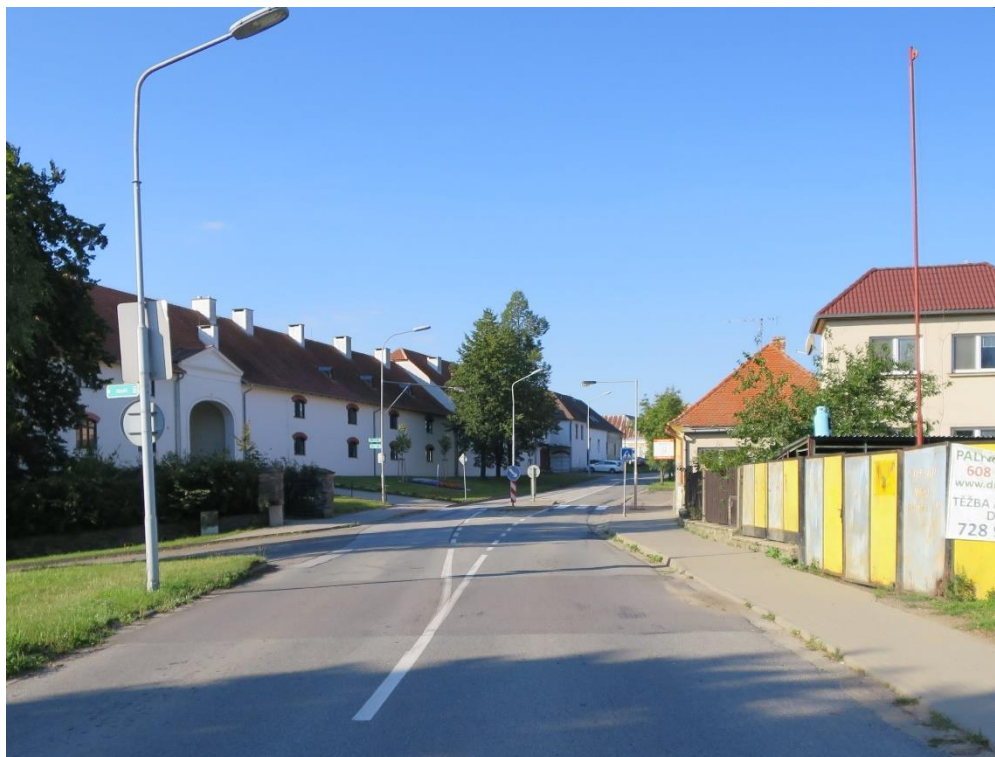
Obrázek 19: Přechod pro chodce na ulici Jihlavské

Stávající přechod pro chodce umístěný před vchodem do areálu, kde je situován úřad obce a byty pro seniory není využíván občany, kteří jdou do sousedícího kostela. Tito chodí přes přilehlou křižovatku, což je rizikové. V tomto případě dobře navržený přechod pro chodce přestává plnit svou funkci.

Doporučujeme minimalizovat popsaná rizika instalací zábradlí tak, aby byli všichni chodci nasměrováni ke stávajícímu přechodu pro chodce.

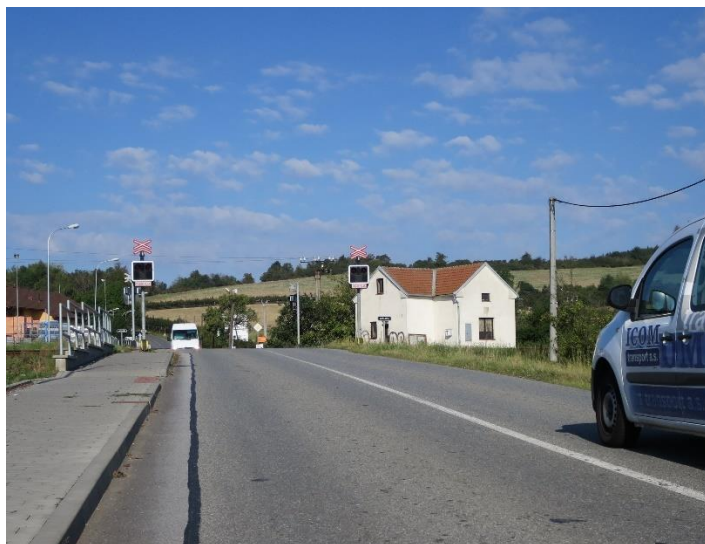
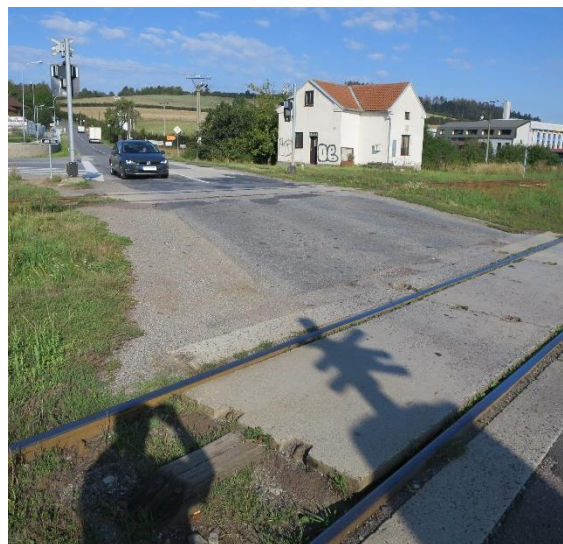
Obrázek 20 a 21: Situování vícekolejného železničního přejezdu na ulici Jihlavská

Viditelnost světelné výstrahy limitována umístěním výstražníků. V linii ulice Jihlavská hledí účastník provozu na výstražník, který je umístěn přesně na horizontu a vzhledem k dalším vjemům jej může snadno přehlédnout. Pro pochopení faktu výstražného stavu je odkázán na zvukovou výstrahu (která je pouze tzv. doplňková není technicky zaručená, navíc čím dál více chodců má sluch dobrovolně vyřazen z funkce poslechem hudby ve sluchátkách). Hranice víceokolejného přejezdu je nejasná. Chybí vyznačení vozovky a zbývající plochy pro pohyb chodců přes železniční přejezd.

Na toto místo je třeba zvlášť upozornit. Je třeba doplnit výstražník pro přilehlou křižovatku. Do doby, než bude realizována plánovaná úprava železničního přejezdu a zvýšena úroveň jeho bezpečnosti, doporučujeme vyznačit místo železničního přejezdu včetně nebezpečného pásma pomocí příčných vodorovných čar souvislých jak pro řidiče, tak i pro chodce. Výstražníky navrhujeme zvýraznit žlutozeleným fluorescenčním materiálem. Dále je vhodné toto místo z obou stran doplnit vodorovnou dopravní značku č. V 18 Optická psychologická brzda v trychtýřovitém provedení s akustickým účinkem, např. dle TP 133 viz následující obrázek.

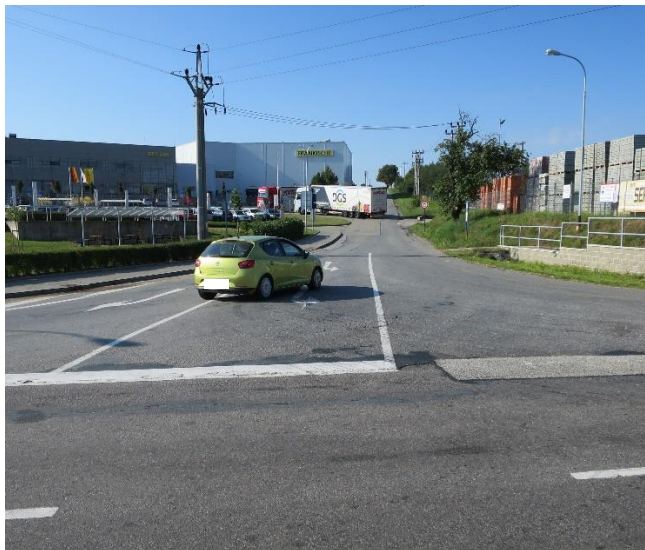
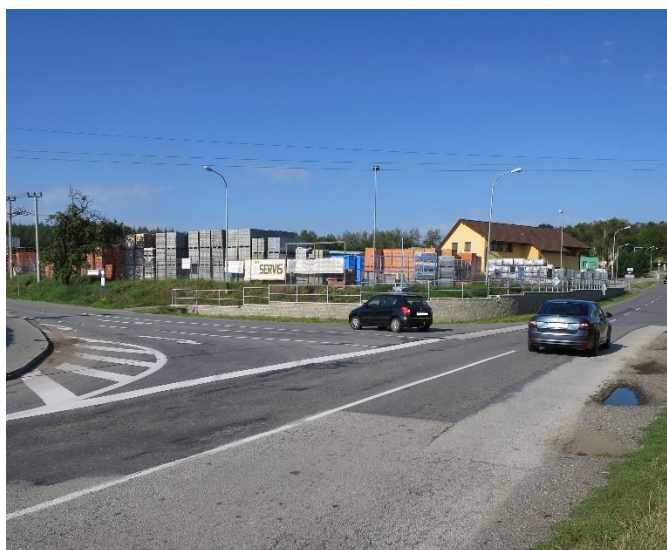
Obrázek 23 a 24: Stavebně neuspořádaná křižovatka

Z následujících obrázků a ze stop po pneumatikách jsou zřejmé chaotické pohyby vozidel touto křižovatkou, která je velice rozlehlá a stavebně neuspořádaná. Hrozí riziko vzájemného střetu účastníků provozu. Je zde velký počet kolizních ploch.

Tuto křižovatku je nutno stavebně přestavět a kanalizovat k usměrnění pohybů vozidel v křižovatce, např. doplnit ostrůvky včetně přechodu pro chodce tak, aby byl minimalizován počet kolizních bodů. Je třeba rovněž opravit nebezpečné výtluky na okraji vozovky.

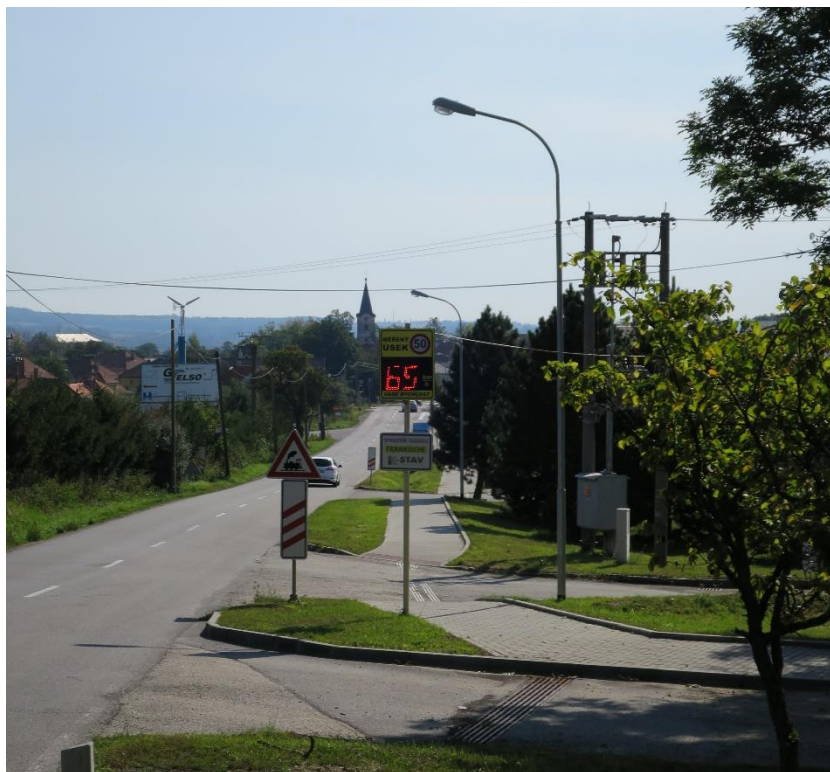
Obrázek 25: Vjezd do ulice Jihlavská

Fotografie níže ukazuje vysoké rychlosti projíždějících vozidel při vjezdu do obce do ulice Jihlavská, což je rizikové. Silnice II/405 je v tomto místě v podélném sklonu s mnoha napojení průmyslových areálů a její vozovka je zbytečně široká – viz obrázek 25.

Doporučujeme vybudovat vjezdový ostrůvek (pokud jsou k dispozici vhodné pozemky). Alternativně lze zřídit alespoň ostrůvky (viz obrázky 7 a 8) doplněné optickou psychologickou brzdou s akustickým účinkem dopravního značky č. V 18 dle TP 133, provedené technologií profilovaného vodorovného značení (obrázek 26).
