Bezpečnostní inspekce silnice II/405 v Okříškách

Zpracovatel: Traffic Advisory, s.r.o.

Datum zpracování: září 2019

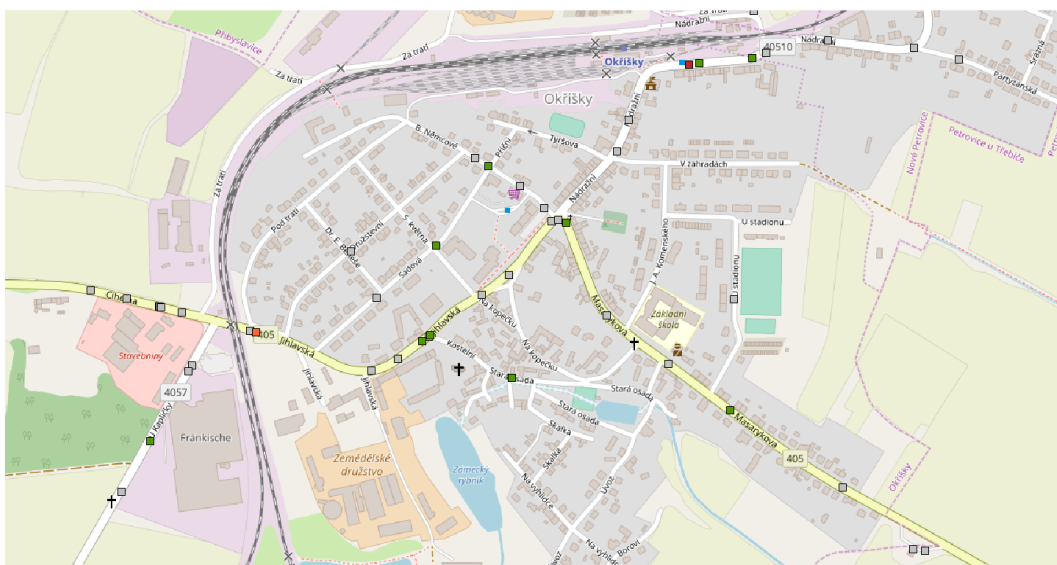
Takto zvolený rozsah bezpečnostní inspekce (o délce 1,95 kilometru) vychází z reálného rozložení míst dopravních nehod (viz obrázek 1), signalizujícího možný bezpečnostní problém (mimo tento úsek je dopravních nehod velmi málo snad kromě severní části ulice Nádražní – zde je zřejmě nebezpečný přechod pro chodce s nedostatečnými rozhledovými poměry). Jde o úsek svým charakterem v různých částech dost proměnlivý a různá jsou i bezpečnostní rizika. Tato jsou popsána v další kapitole; inspektoři přitom terénní pochůzky realizovali zpravidla od východu k západu.

Obrázek 1: Nehodovost na posuzované části průtahu II/405 obcí Okříšky, období 2007-2017 (zdroj: SYKRIK)

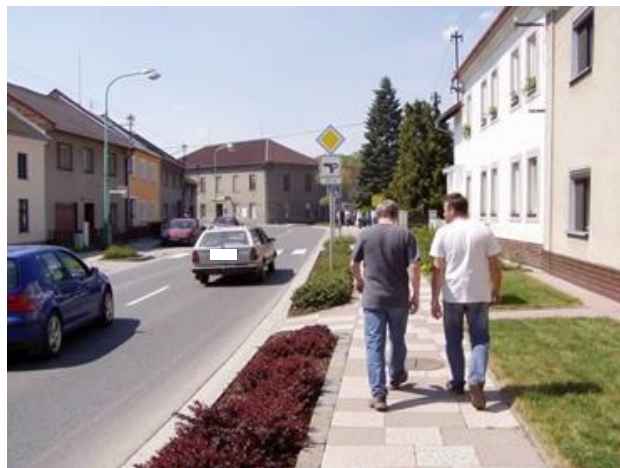
Obrázek 6: Zklidněný průtah II/448, obec Těšetice

Přitom na řadě míst průtahu je již současná šířka zpevnění tak velká (i více jak 8 metrů), že by bylo možno zmíněné prvky realizovat poměrně jednoduše, srovnejte následující dvojice obrázků 5 až 10 (vlevo skutečný stav, vpravo idea řešení).

Ideálem by byla komplexní humanizace průtahu ve smyslu TP 145 „Zásady pro navrhování úprav průtahů silnic obcemi“ a dalších (i zahraničních) poznatků, byť jde o záležitost nákladnou ale v souvislosti s plánovanou rekonstrukcí docela rychle proveditelnou. Je třeba uvažovat s dnes běžnými dělicími prvky, prvky pro cyklistickou dopravu, ochranné ostrůvky (podstatné usnadnění přecházení), zelené pásy oddělující vozovku od

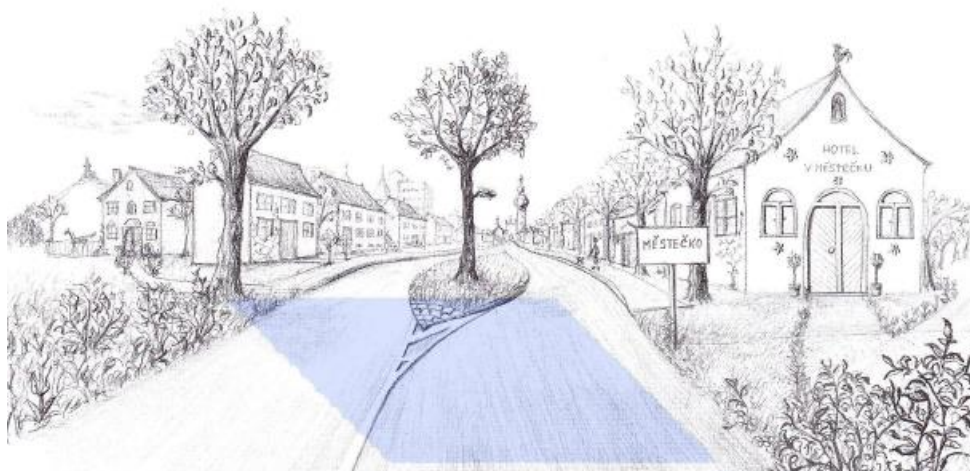
Obrázek 13: Princip vjezdového ostrůvku, který tvoří bránu do obce a zároveň znemožňuje vjezd vozidlům vysokými rychlostmi.
Zdroj TP 145

Stavební uspořádání tohoto místa nutno zcela přehléšit a minimalizovat výše popsaná rizika. Námětem může být zřízení osvětleného vjezdového ostrůvku a integrace vjezdu/výjezdu do ČSPHM - viz příklady na následujících obrázcích 13 a 14. V následujícím úseku je nutno navrhnout šířku jízdních pruhů 3,25 m nebo i méně.

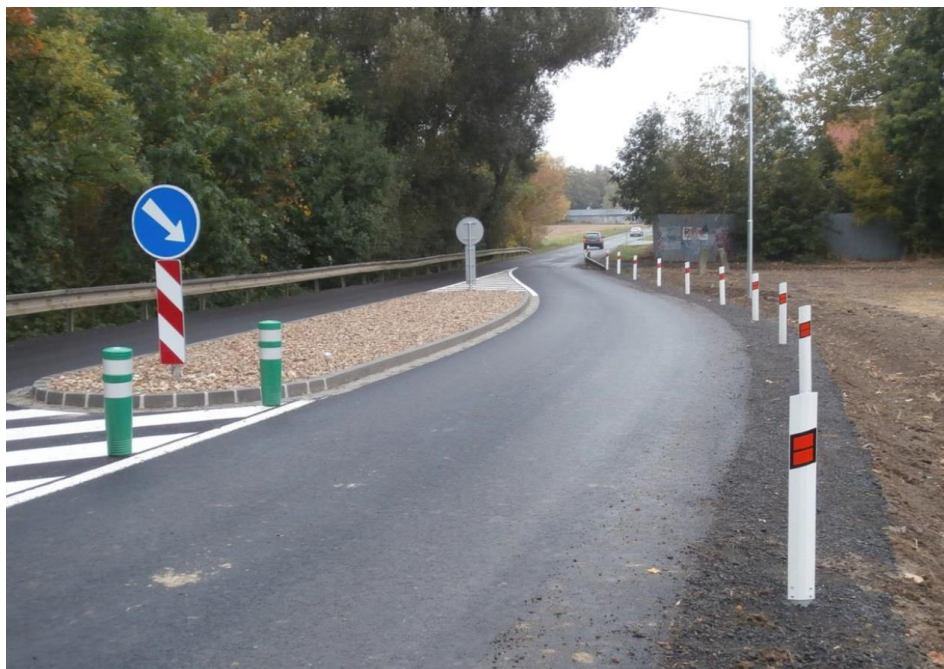
Obrázek 14: Jednostranný vjezdový ostrůvek o délce cca 20 m. Zdroj www.mikulov.cz

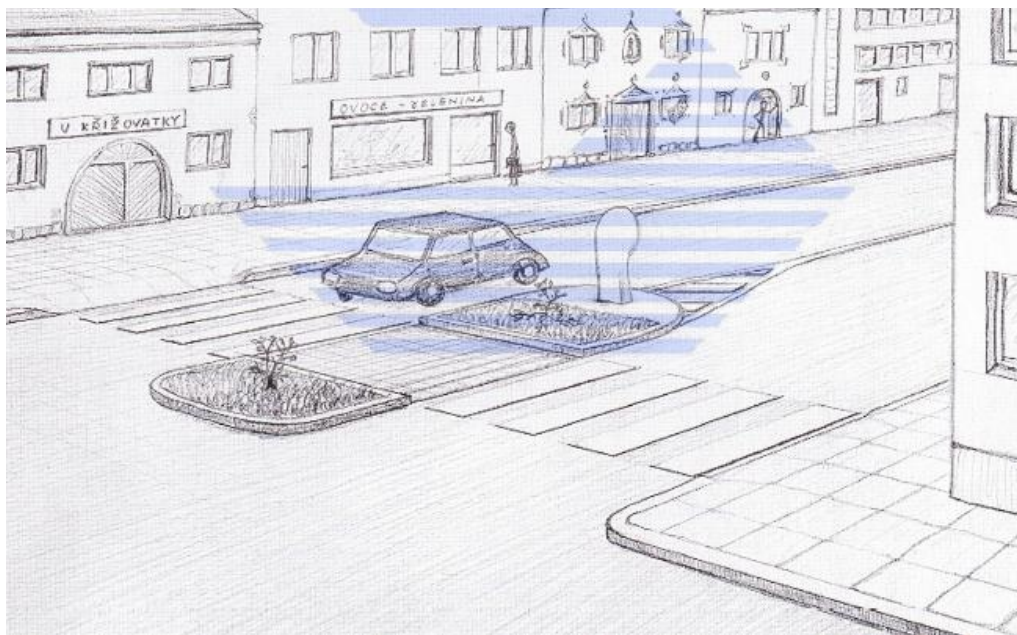
Obrázek 16: Princip ochranného ostrůvku. Zdroj TP 145

Stavební uspořádání tohoto místa nutno zcela přehodnotit v souladu s kapitolou 2.1 a minimalizovat výše popsaná rizika. Nabízí se zúžit jízdní pruhy na šířky 3,25 m nebo i méně a vložit ochranný ostrůvek, případně zřídit vysazené chodníkové plochy. Námětem může být i příklad na následujícím obrázku č. 16.

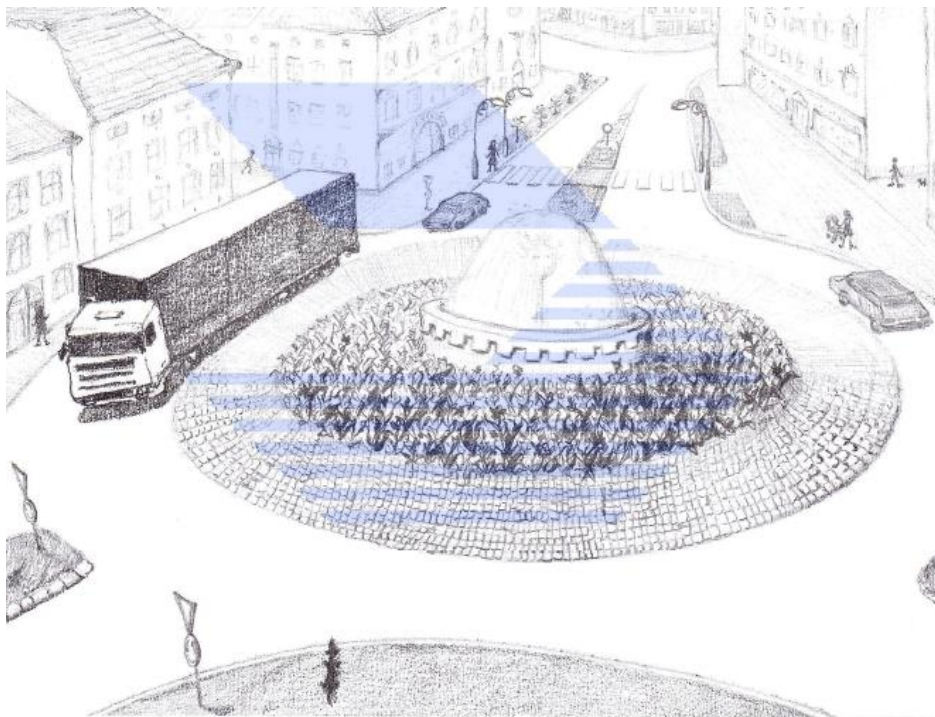
Obrázek 18: Příklad řešení křižovatky v centru města. Zdroj TP 145

Doporučujeme minimalizovat popsaná rizika přestavbou složité průsečné křižovatky na malou křižovatku okružní. Tento druh křižovatky při vhodném zpracování bude plnit nejen funkci bezpečnějšího dopravního křížení, ale může i urbanisticky vytvořit centrální náměstí městyse.

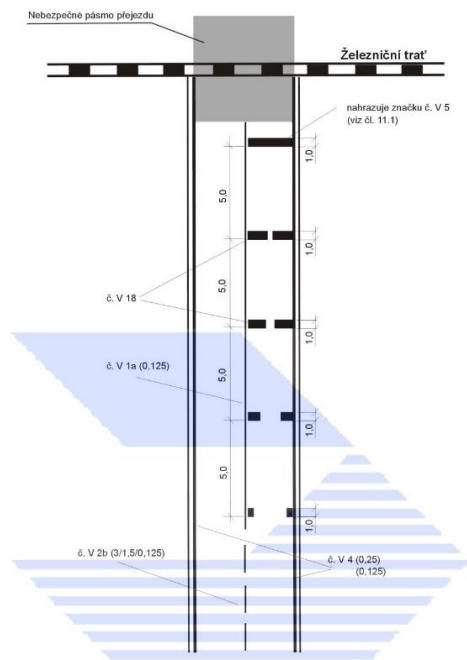
Obrázek 22: Optická psychologická brzda v trychtýřovitém provedení. Zdroj TP 133.

Na toto místo je třeba zvlášť upozornit. Je třeba doplnit výstražník pro přilehlou křižovatku. Do doby, než bude realizována plánovaná úprava železničního přejezdu a zvýšena úroveň jeho bezpečnosti, doporučujeme vyznačit místo železničního přejezdu včetně nebezpečného pásma pomocí příčných vodorovných čar souvislých jak pro řidiče, tak i pro chodce. Výstražníky navrhujeme zvýraznit žlutozeleným fluorescenčním materiálem. Dále je vhodné toto místo z obou stran doplnit vodorovnou dopravní značku č. V 18 Optická psychologická brzda v trychtýřovitém provedení s akustickým účinkem, např. dle TP 133 viz následující obrázek.

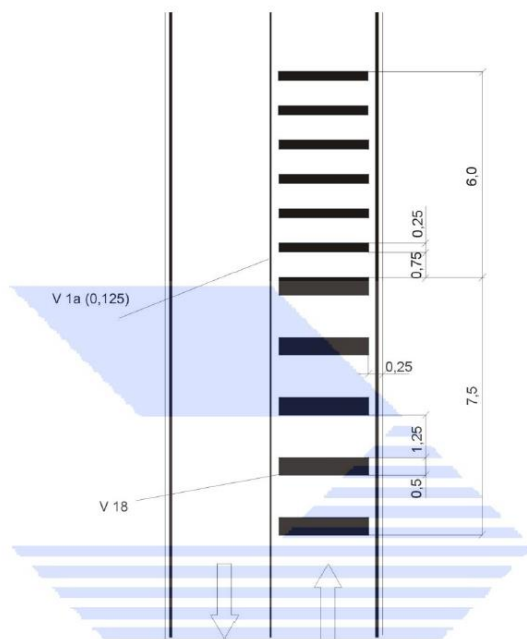
Obrázek 26: Příklad vyznačení optické psychologické brzdy. Zdroj TP 133

Doporučujeme vybudovat vjezdový ostrůvek (pokud jsou k dispozici vhodné pozemky). Alternativně lze zřídit alespoň ostrůvky (viz obrázky 7 a 8) doplněné optickou psychologickou brzdou s akustickým účinkem dopravního značky č. V 18 dle TP 133, provedené technologií profilovaného vodorovného značení (obrázek 26).
